中建八局第一建设有限公司

# 渗漏防治专项培训

汇报人：张爱中

2021年03月

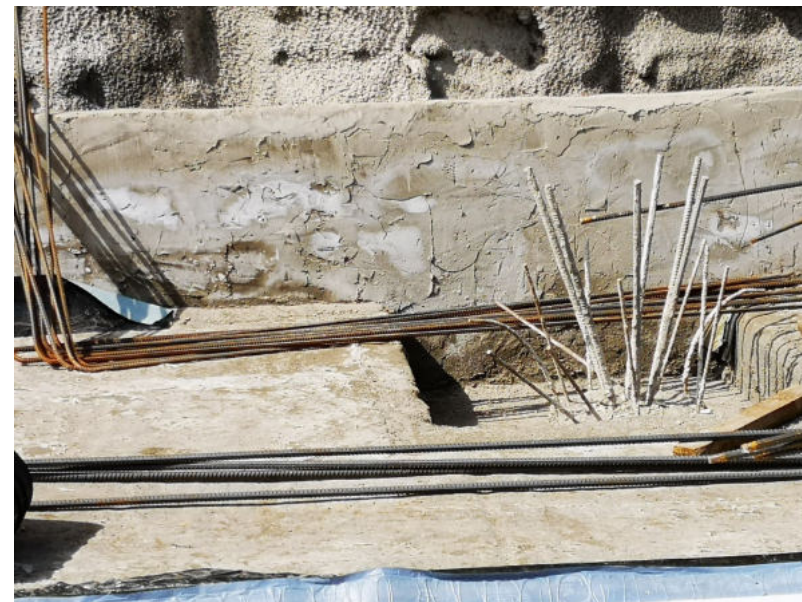
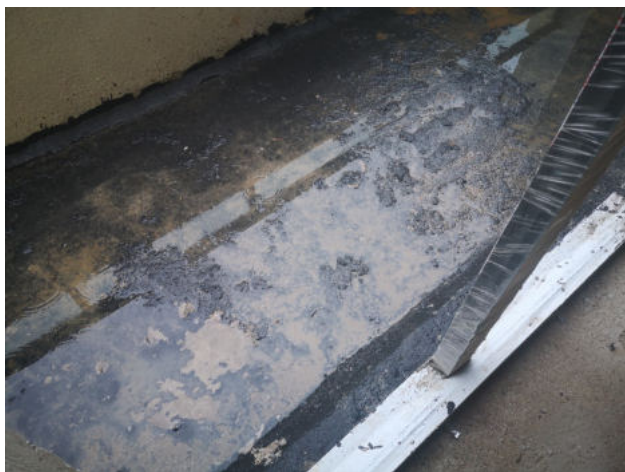
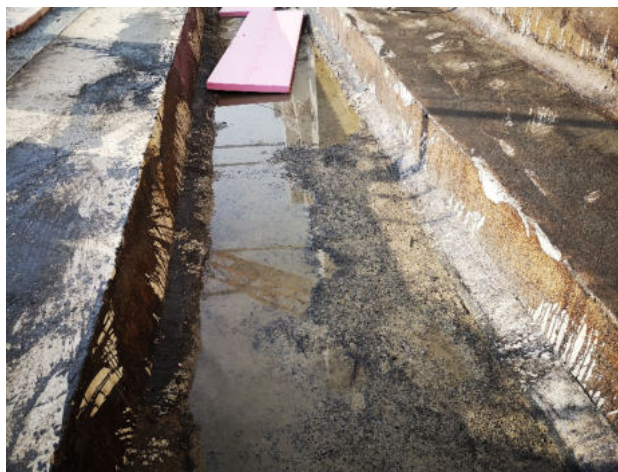
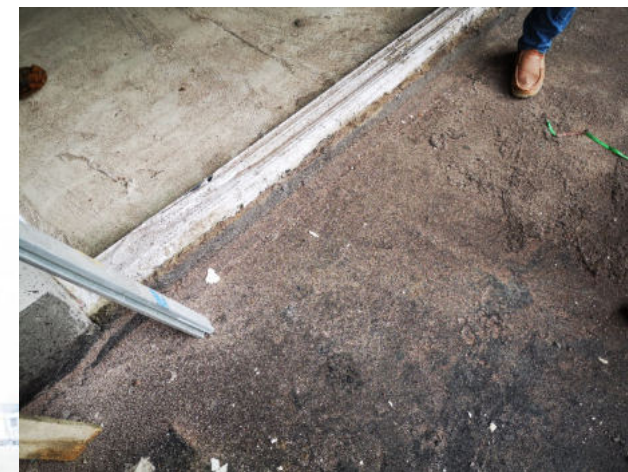
### 2.1.1 防水基层不处理

规范标准对防水基层的要求

3.3.3 防水层的基层应坚实、平整、清洁，无孔洞、无裂缝，阴角处宜做成圆弧或45°坡角，基层干燥程度应符合所选防水材料的施工要求。（《地下防水工程施工技术标准》（ZJQ08-SGJB208-2017））

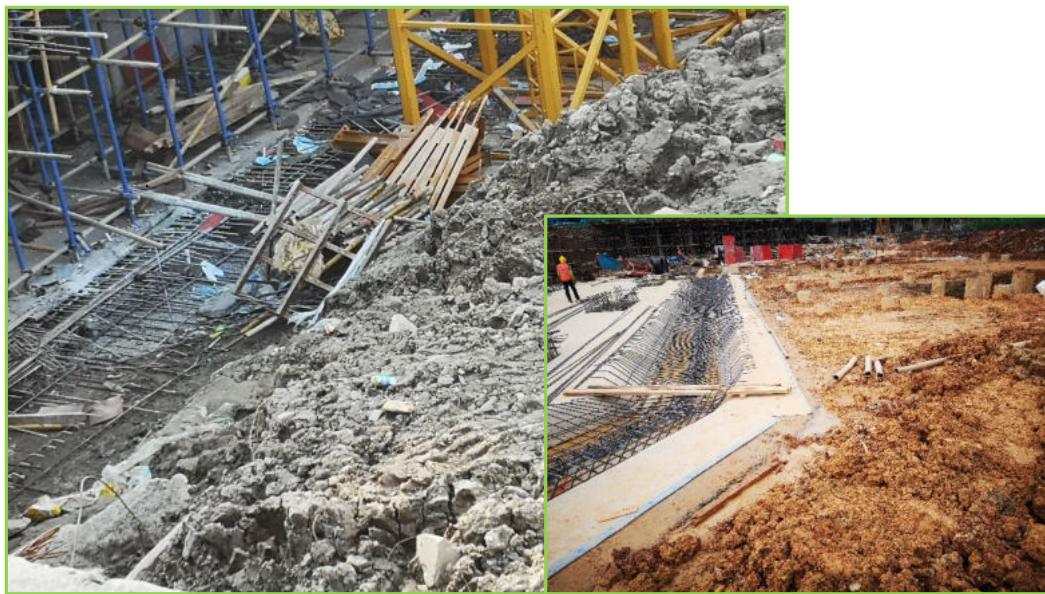
### 2.1.2 底板后浇带防水不规范

一、工序不规范。多数项目，在后浇带部位，垫层、防水层、防水保护层未能向外延伸足够宽度。  
(至少应超过预留钢筋的长度)

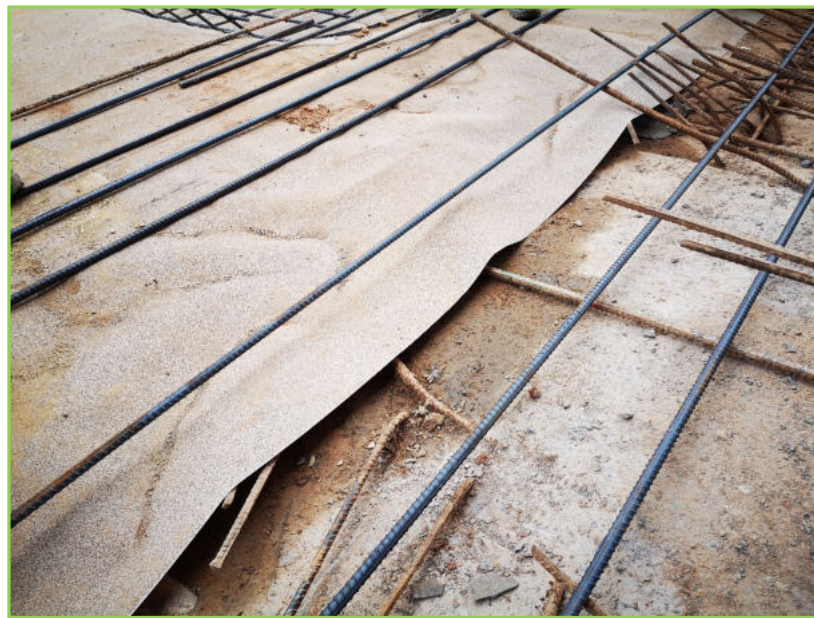
二、防水搭接不严密。根结在于第一条。

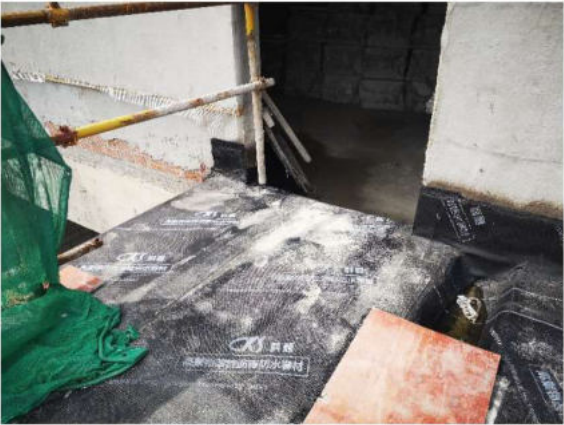
出屋面门坎防水做法不规范

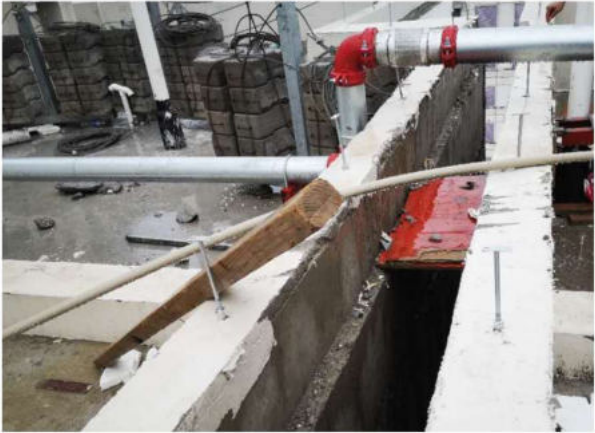
屋面变形缝防水层未与屋面防水层一起施工

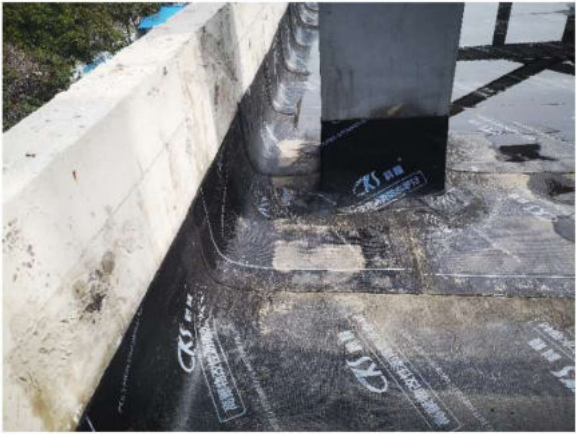
竖向构件未设防水收口压槽

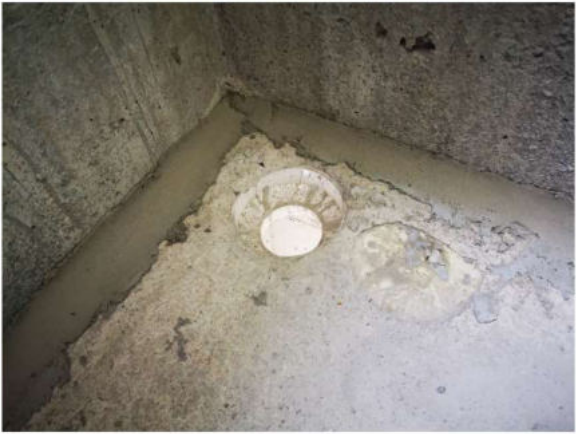
阴角圆弧收面收边粗糙

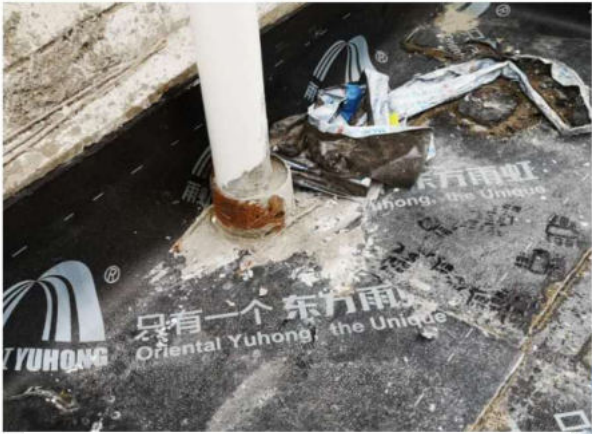
出屋面套管未做防水层

漏做防水附加层  
(阴阳角、施工缝、  
管道根部、结构渗  
漏点处，均应做防  
水附加层)
